Kleine Monumenten

het behouden waard

Deze catalogus werd in 1981 gedrukt in opdracht van het Museum voor Zuid- en Noord-Beveland te Goes. De samenstelling en vormgeving werden verzorgd door de werkgroep "Kleine Monumenten" van de Heemkundige Kring "De Bevelanden", Goes.
Secretariaat: Wijngaardstraat 3a, 4461 DA Goes.

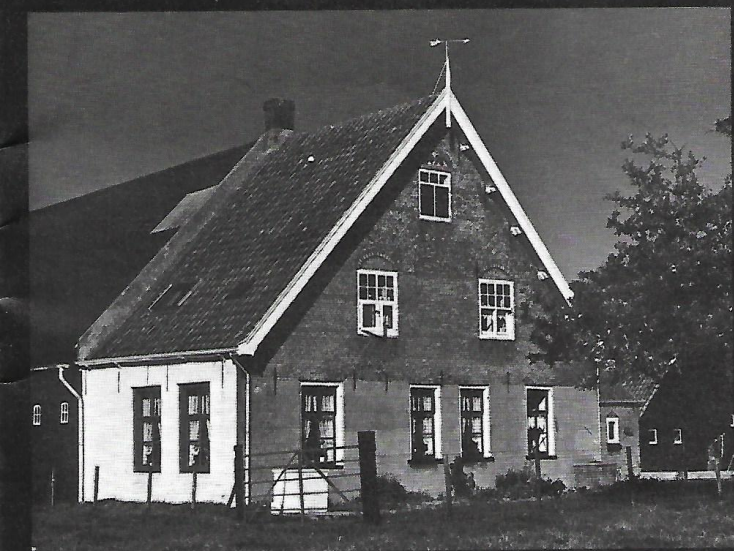
2

1/2. Oppervlakkig gezien vormt deze 18de eeuwse boerderijgevel nog een harmonisch geheel. Bij nadere beschouwing blijken de raampartijen in de loop der jaren deernisvol verminkt te zijn: de indeling is niet meer origineel, de raamluiken zijn spoorloos, de bovenramen zijn gemakshalve geheel wit geschilderd in plaats van groen en wit.
Barbesteinweg,
Heinkenszand.

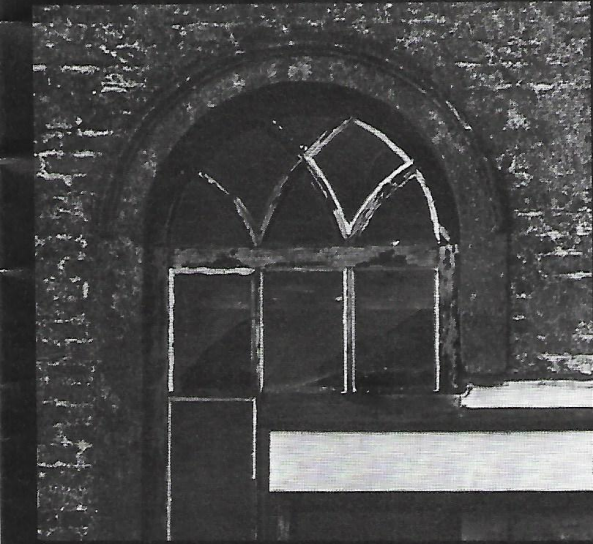
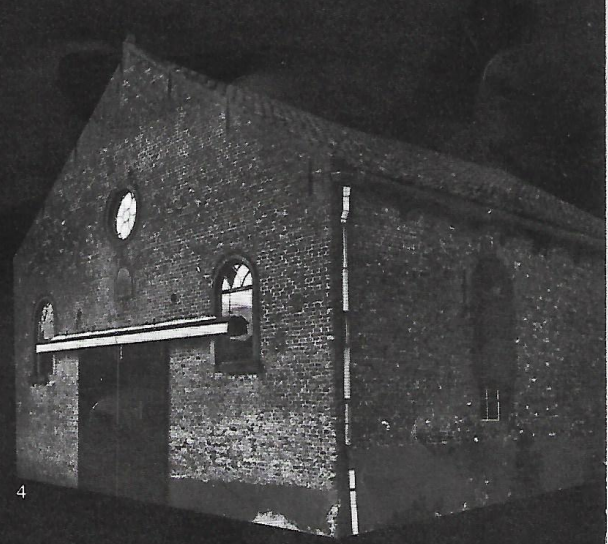
3

3/4. Verwaarloosd en verknoeid. Aan de vorm van de ramen is nog te zien dat we hier met een voormalig kerkje te doen hebben, gebouwd in 1869, buiten gebruik gesteld in 1915. Het had een beter lot verdiend!
Noordstraat,
Biezelinghe.

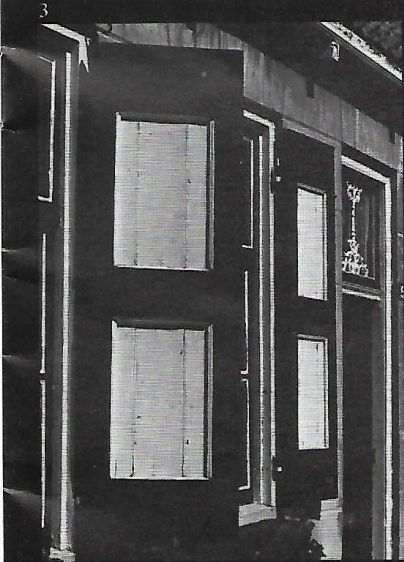
5

5. Raamluiken geven een speciaal cachet aan de gevel.
Clara's Pad,
Heinkenszand.

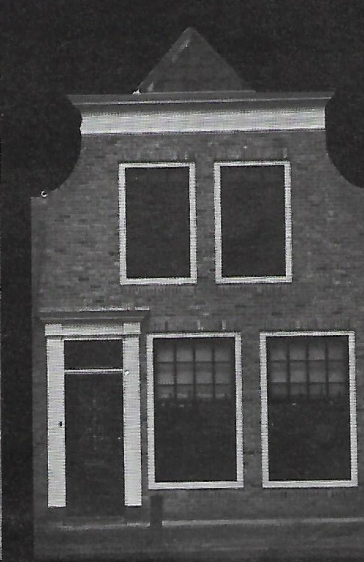
6

6. Een vakkundig gerestaureerde gevel waarin de ramen met de 18de eeuwse verdeling duidelijk hun rol spelen.
Kleine Kade, Goes.

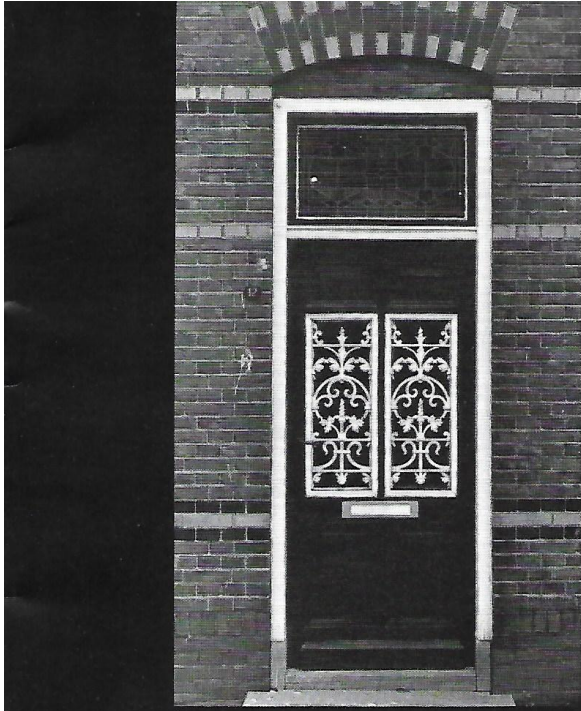
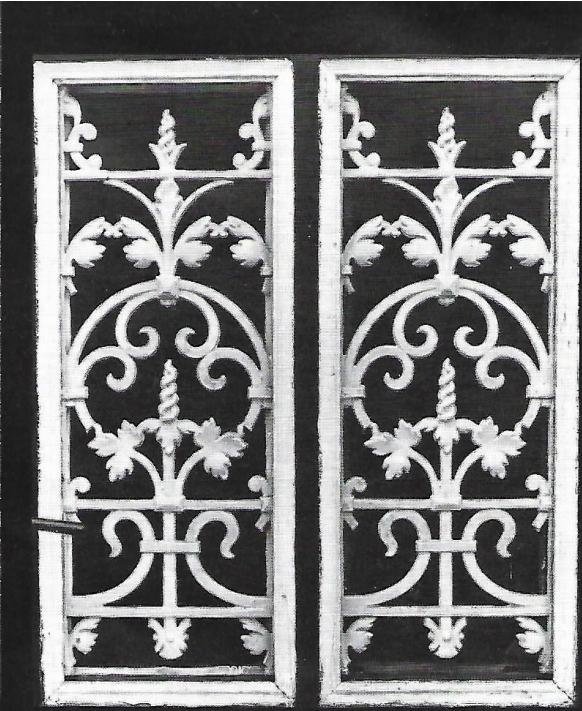
1/2. Vooral in het eerste kwart van de 20ste eeuw werden vele deuren voorzien van een speciale vorm van gietijzeren roosters, passend in de bouwstijl van die periode. Dergelijke deuren kunnen we nog op vele plaatsen zien.
Molendijk,
's Heerenhoek.

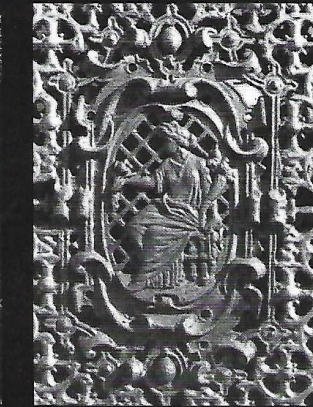
3/4. Een deur uit het midden van de 19de eeuw met een groot gietijzeren roosterwerk in prachtige vormen.
Maalstede, Kapelle.

De illustratie op de omslag toont een gedeelte van een groot gietijzeren deurrooster.
Maalstede, Kapelle.

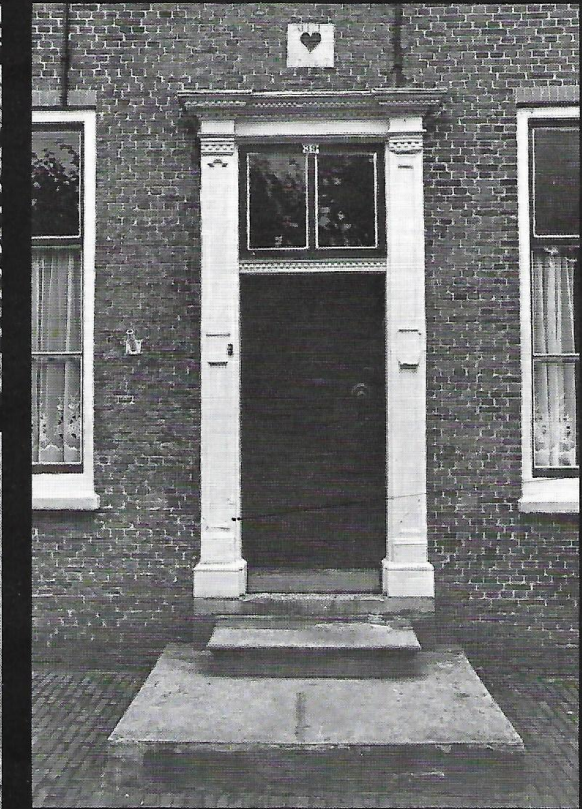
5

5. Forse deurpartij uit de 18de eeuw, die zeer gaaf in z'n originele vorm bewaard gebleven is. Alleen de brievenbus is later aangebracht.
Dorpsstraat,
Wemeldinge.

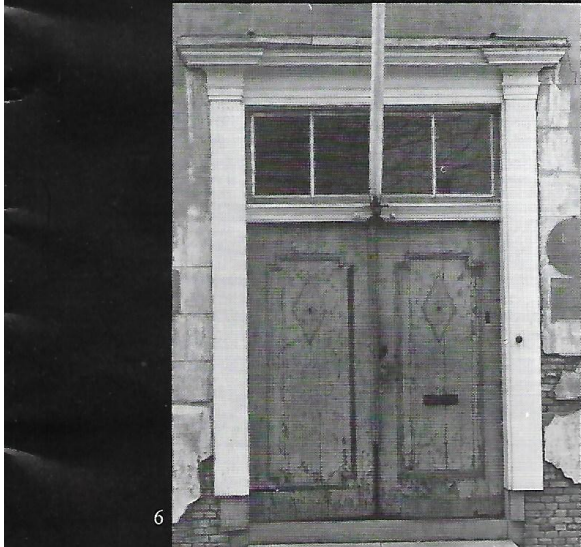
6

6. Vele duizenden bezoekers zijn in betere dagen door deze deur van de voormalige dorpskerk te Kloetinge binnen gegaan.
De tand des tijds heeft hier echter duidelijk aan geknaagd, zonder dat dit door deugdelijk onderhoud is gecompenseerd.
Geertesplein,
Kloetinge.

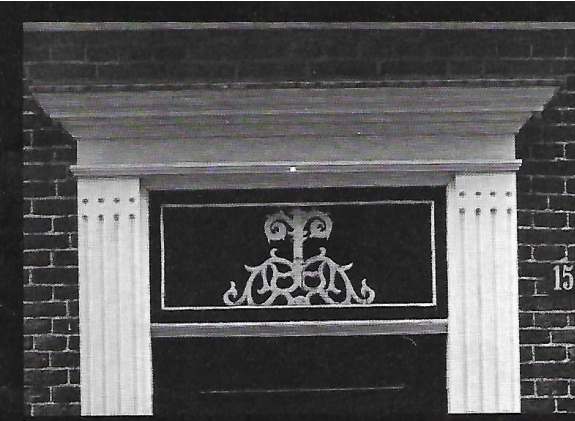
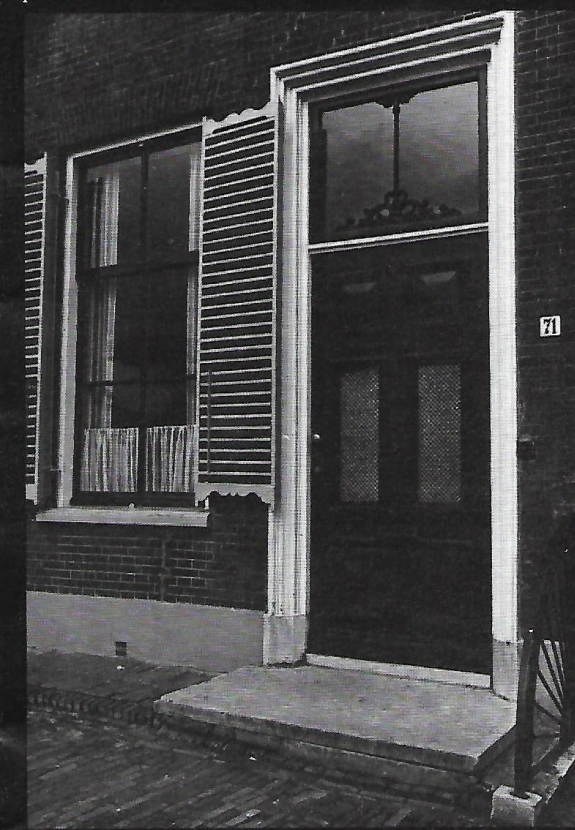
5. Deze boerderijbovenlichten zijn zeer eenvoudig uitgevoerd, niettemin het aanzien ten volle waard. Bijzonderheid: het deurtje (klinket) en het boograampje in de mendeuren zijn niet echt aanwezig, maar opgeschilderd! Oude Rijksweg, 's Heer Arendskerke.

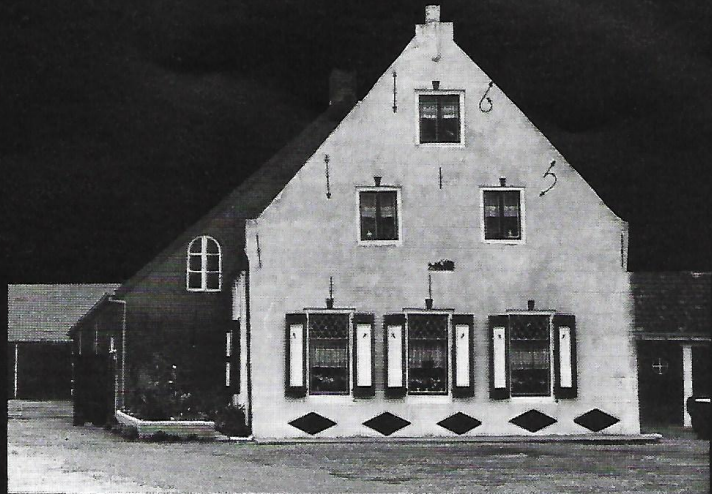
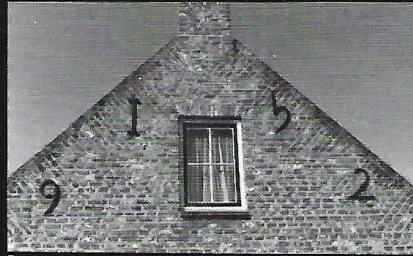
1/3. Een fraaie boerderij, waarvan het oorspronkelijke bouwjaar duidelijk door de muurankers wordt aangegeven. Westlangeweg, 's Heerenhoek.

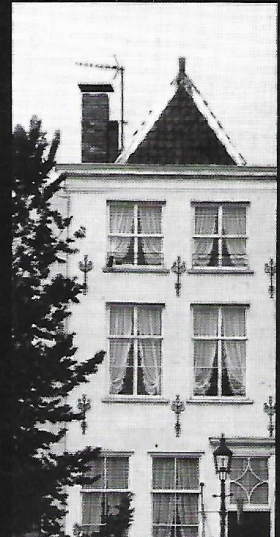
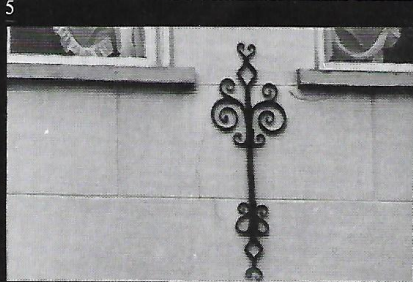
8/9. Dit muuranker stelt nog steeds het cijfer 9 voor, maar daar is ook alles mee gezegd. Voor de rest druipt de verpaupering er af! 's Heer Hendrikskindersstraat, Goes.

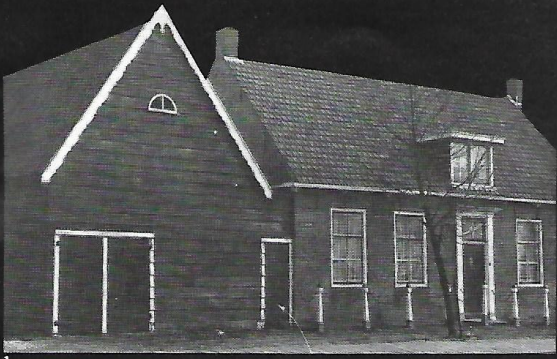
1

- 1/2. De eeuwenoude simpele omheining van een ruimte van ongeveer een meter voor de woning, is op sommige plaatsen nog te zien.
Oostkeure, Kloetinge.
- 3/4. Een begraafplaatshek van meer dan honderd jaar oud.
Biezelingsestraat, Kapelle.
- 5/8. Een goed in de verf gehouden gietijzeren hekwerk uit de beginperiode van deze eeuw. Toch wijzen ook hier bepaalde details er op, dat er meer nodig is dan af en toe een kwastje verf.
Maalstede, Kapelle.
- 9/11. 17de eeuwse hardstenen stoeppalen, destijds een massaproduct, nu echt zeldzaam geworden. Het is treurig dat ze, zoals hier, op een straathoek als schamppaal dienst moeten doen.
Hoek Vermetstraat — Torenring, 's Heer Arendskerke.
10. Meer dan zeldzaam: voor zover bekend is deze stoepaal nog de enige van dit type in Nederland!
Van der Biltlaan, Kapelle.

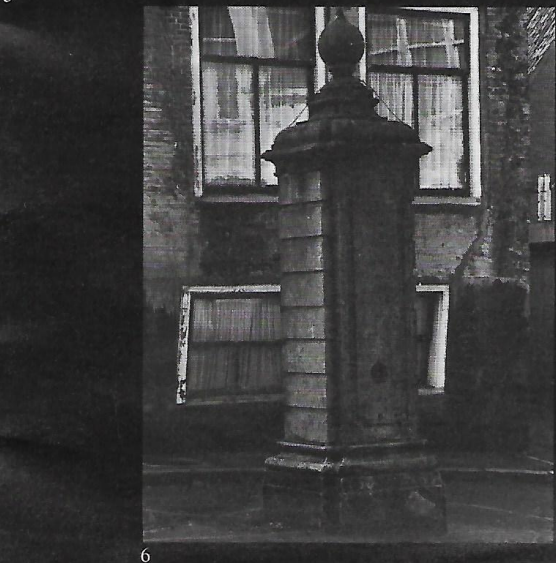
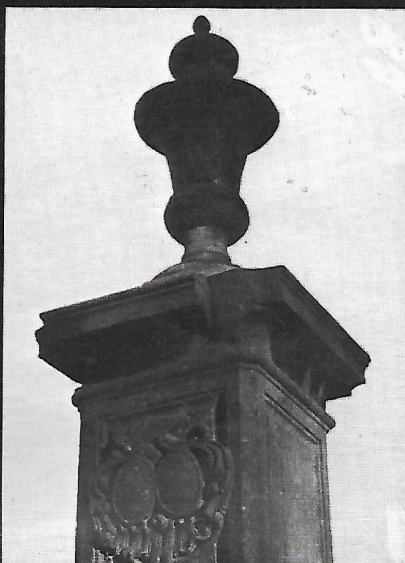
6. Verval en doffe ellende. Het is een ordinaar ijzerdraadje dat deze, enkele honderden jaren oude pomp nog bij elkaar houdt. De gemeente Goes zal — als alles goed gaat — na renovatie van de buurt, ook de pomp restaureren en herplaatsen. 's Heer Hendrikskinderenstraat, Goes.

7. Een sierlijke hardstenen pomp, helemaal passend op één van de mooiste dorpspleintjes die we in onze omgeving nog kunnen vinden. (Bovenrand beschadigd). Dorpsplein, Nisse.
